# 水利工程建设质量监督检查意见

编号：浙H22-3-20070-005

回复单

合同名称: 钱塘江治理工程常山县常山港治理二期工程西塘边护岸工程

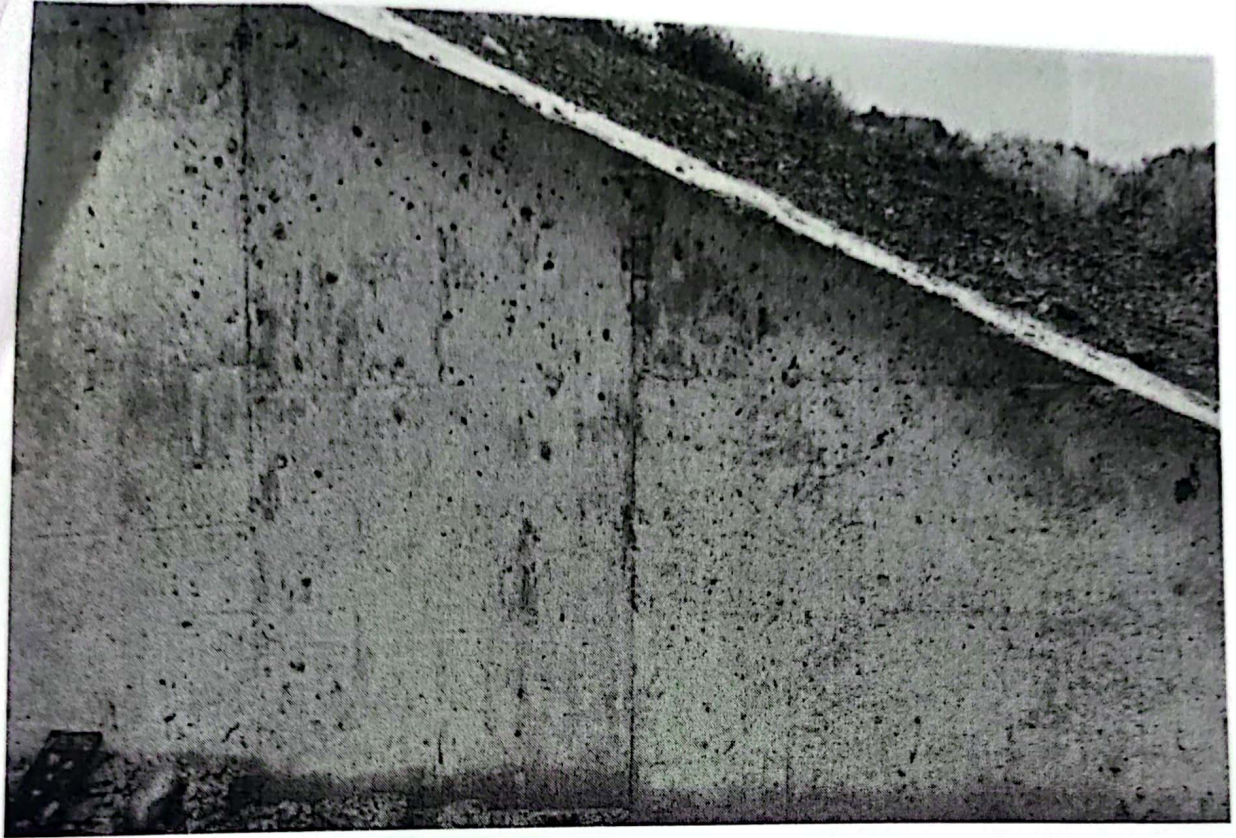
附件一：

工程名称	钱塘江治理工程常山县常山港治理二期工程西塘边	
项目法人	常山县水利发展投资有限责任公司	
监督单位	常山县水利工程质量安全管理中心	
主要问题	经监督检查，发现以下问题： 一、施工单位(茂名市鉴江流域水利水电建筑安装工程有限责任公司) 1、混凝土实体质量不满足要求。1.排水涵洞出口处混凝土翼墙质量不符合要求，局部存在漏振、漏浆的现象，局部平整度较差。2.混凝土结构养护不及时，存在局部混凝土结构表层脱落的现象。3.堤防坡脚混凝土基础存在多处破损。不符合设计文件、施工图纸及相关质量技术标准之规定。 2、土石方实体质量不满足要求。1.大块石的石料尺寸，特别是厚度部分没有达到设计要求。2.大块石叠砌质量个别不符合设计要求，存在大块石立砌的现象。不符合设计文件、施工图纸及相关质量技术标准之规定。	
	以下空白	
意见建议	以上问题请项目法人及时组织、督促有关单位按相关要求整改落实，并将整改情况在 <u>30</u> 个工作日内报监督机构。	
检查人员签名：

- 1、项目部安排工人对排水涵管出口挡墙存在漏振、漏浆的地方进行返工处理, 确保砼挡墙外观符合质量规范要求。(详见附件一)
- 2、对混凝土局部结构表层脱落的现象先进行凿毛处理, 再用水泥砂浆修补处理。(详见附件二)
- 3、对堤防坡脚砼基座存在破损的地方进行凿除并修复, 确保基座外观符合设计规范要求。(详见附件三)
- 4、对大块石厚度未达到设计要求的部位以及存在大块石立砌的部位进场拆除返工处理。(附件四)
